Auftraggeber: **Gemeinde Lauchringen**

Projektbez.: **Starkregenrisikomanagement Oberlauchringen**

Planbez.: **Gefahrenanalyse Gebäude Szenario selten verlegt (verschlämmt)**

Proj.-Nr.: 612-2149	Karten-Nr.: 1/1	Anlage
Datum: September 2019	Erstellt: Wagner	2.1
Maßstab: 1:2.500	Geprüft: Badillo

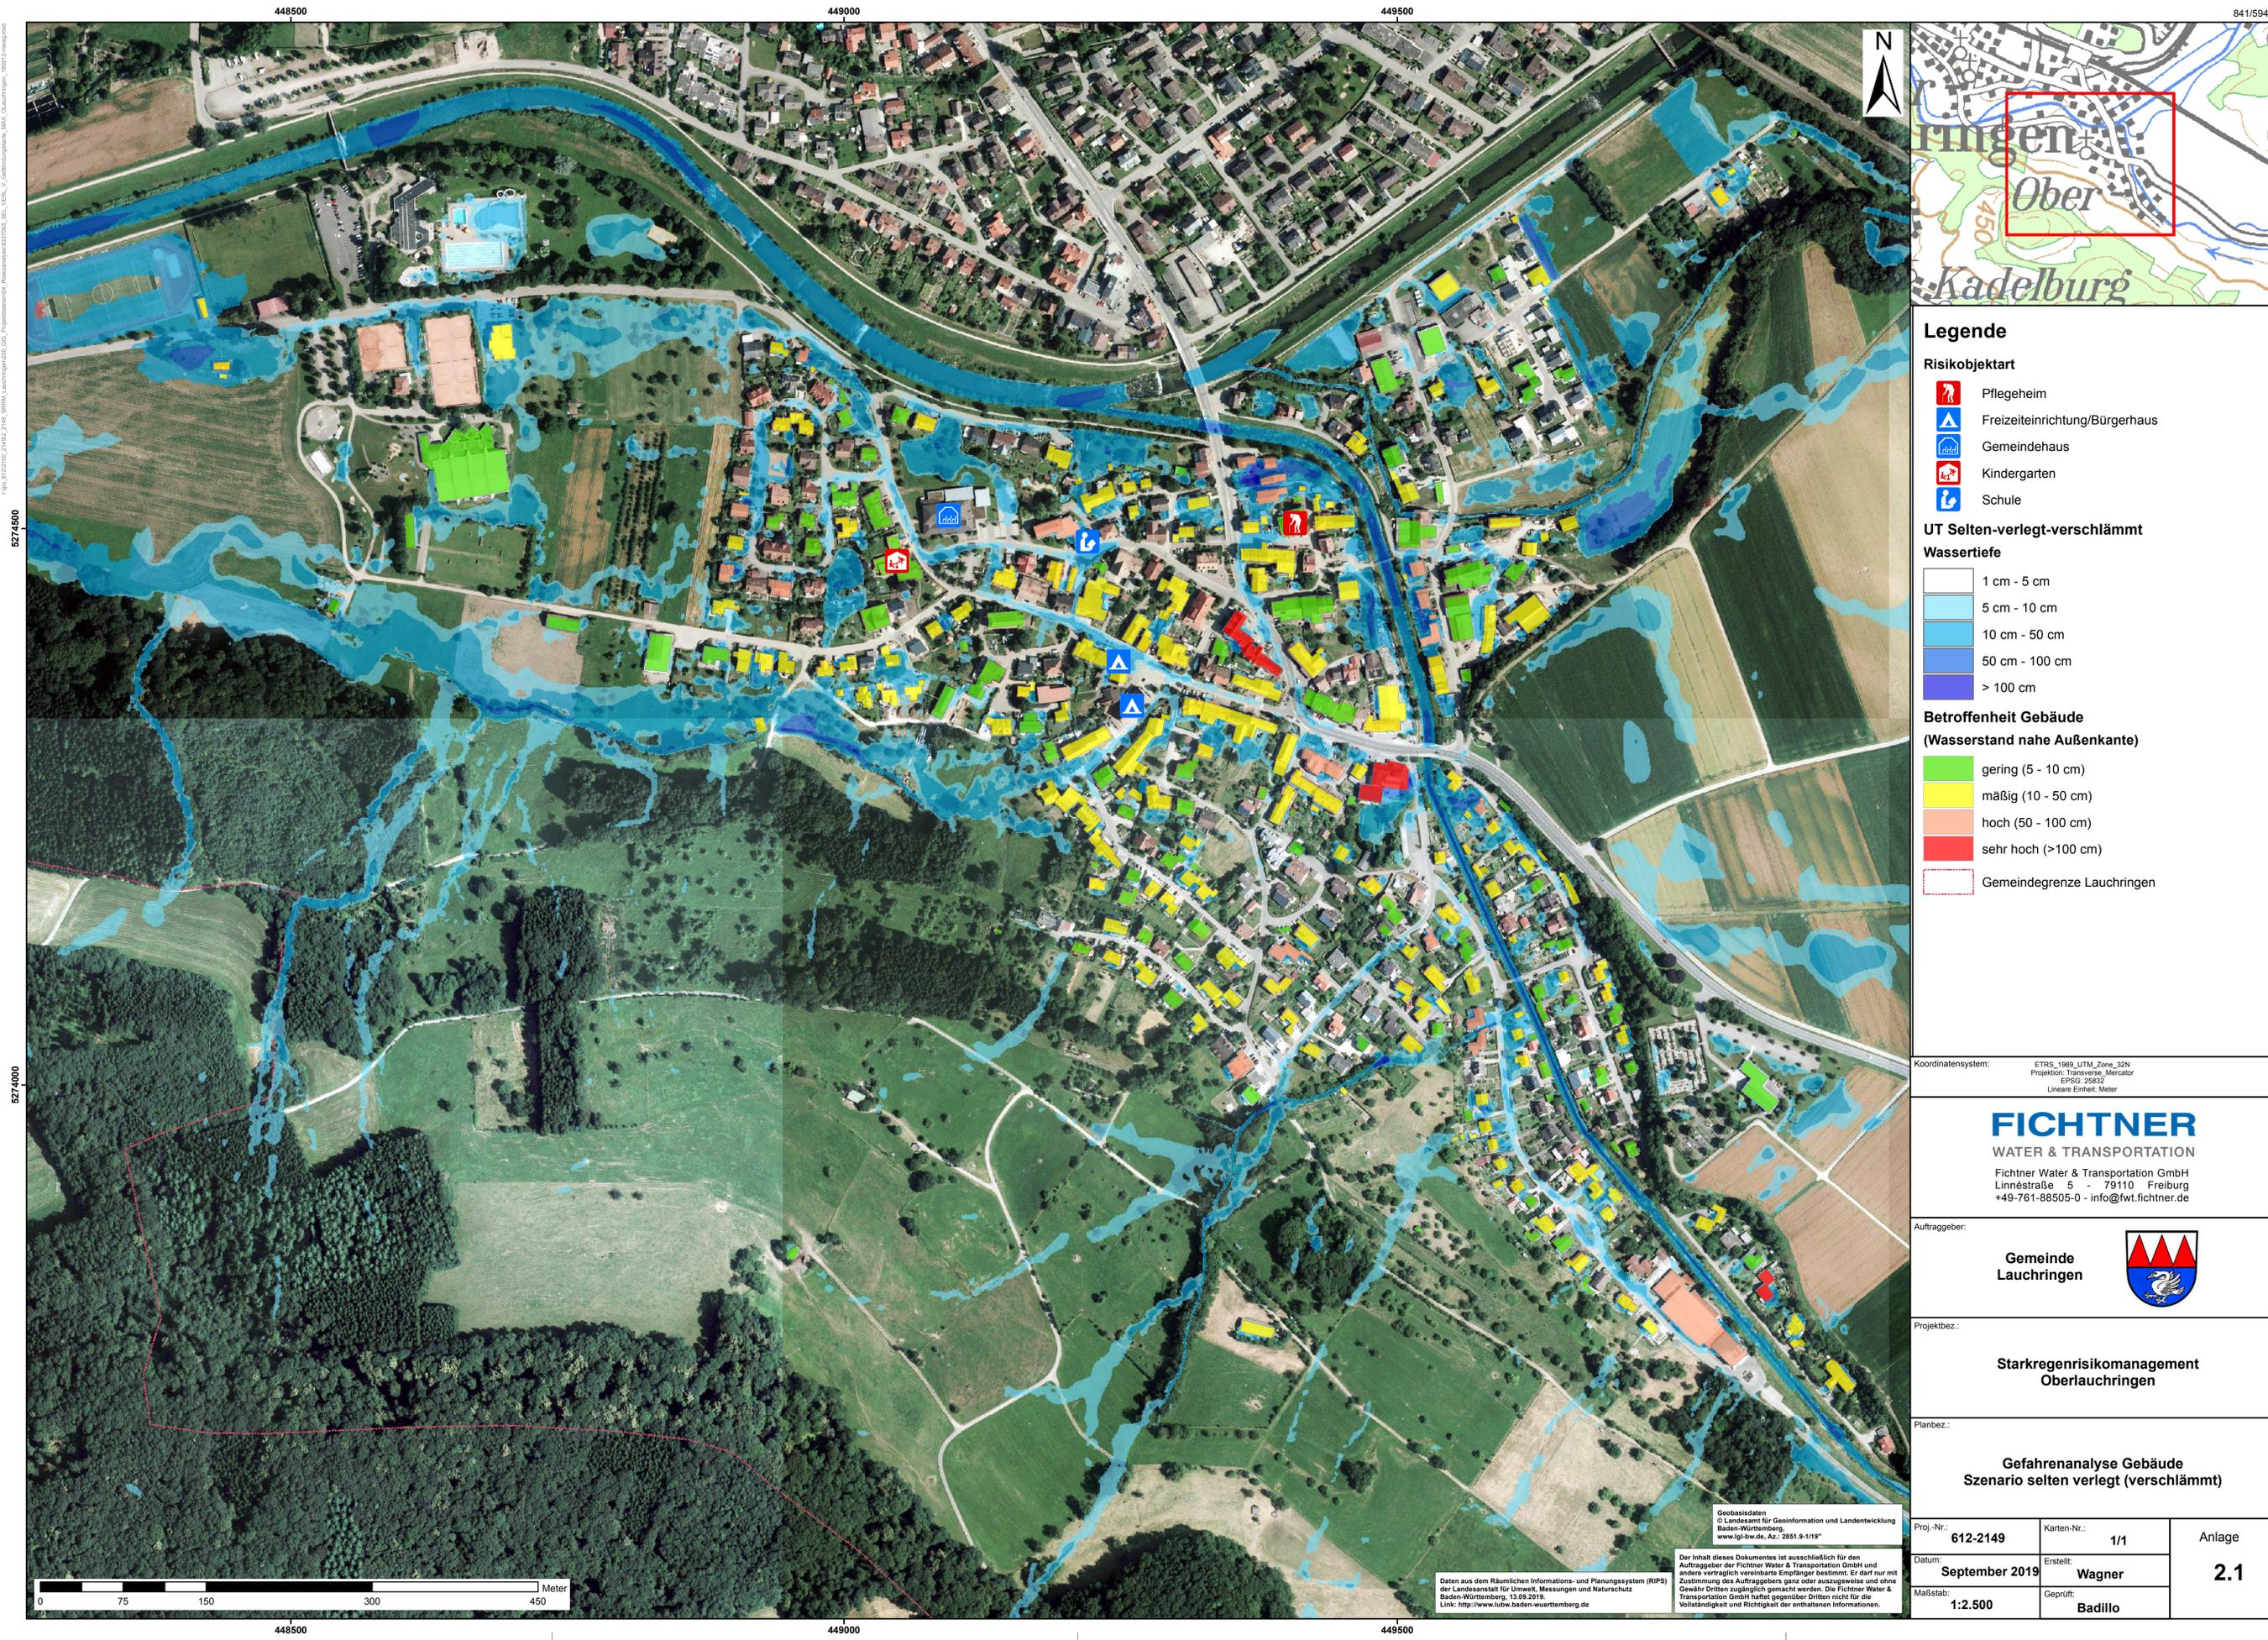
Wassertiefe

Betroffenheit Gebäude (Wasserstand nahe Außenkante)

- gering (5 - 10 cm)
- mäßig (10 - 50 cm)
- hoch (50 - 100 cm)
- sehr hoch (>100 cm)
